Struttura ricettiva all'aria aperta

“I Giardini del Caramante”

**PROGETTO ESECUTIVO**

*Stato di Fatto e Rilievo Fotografica*

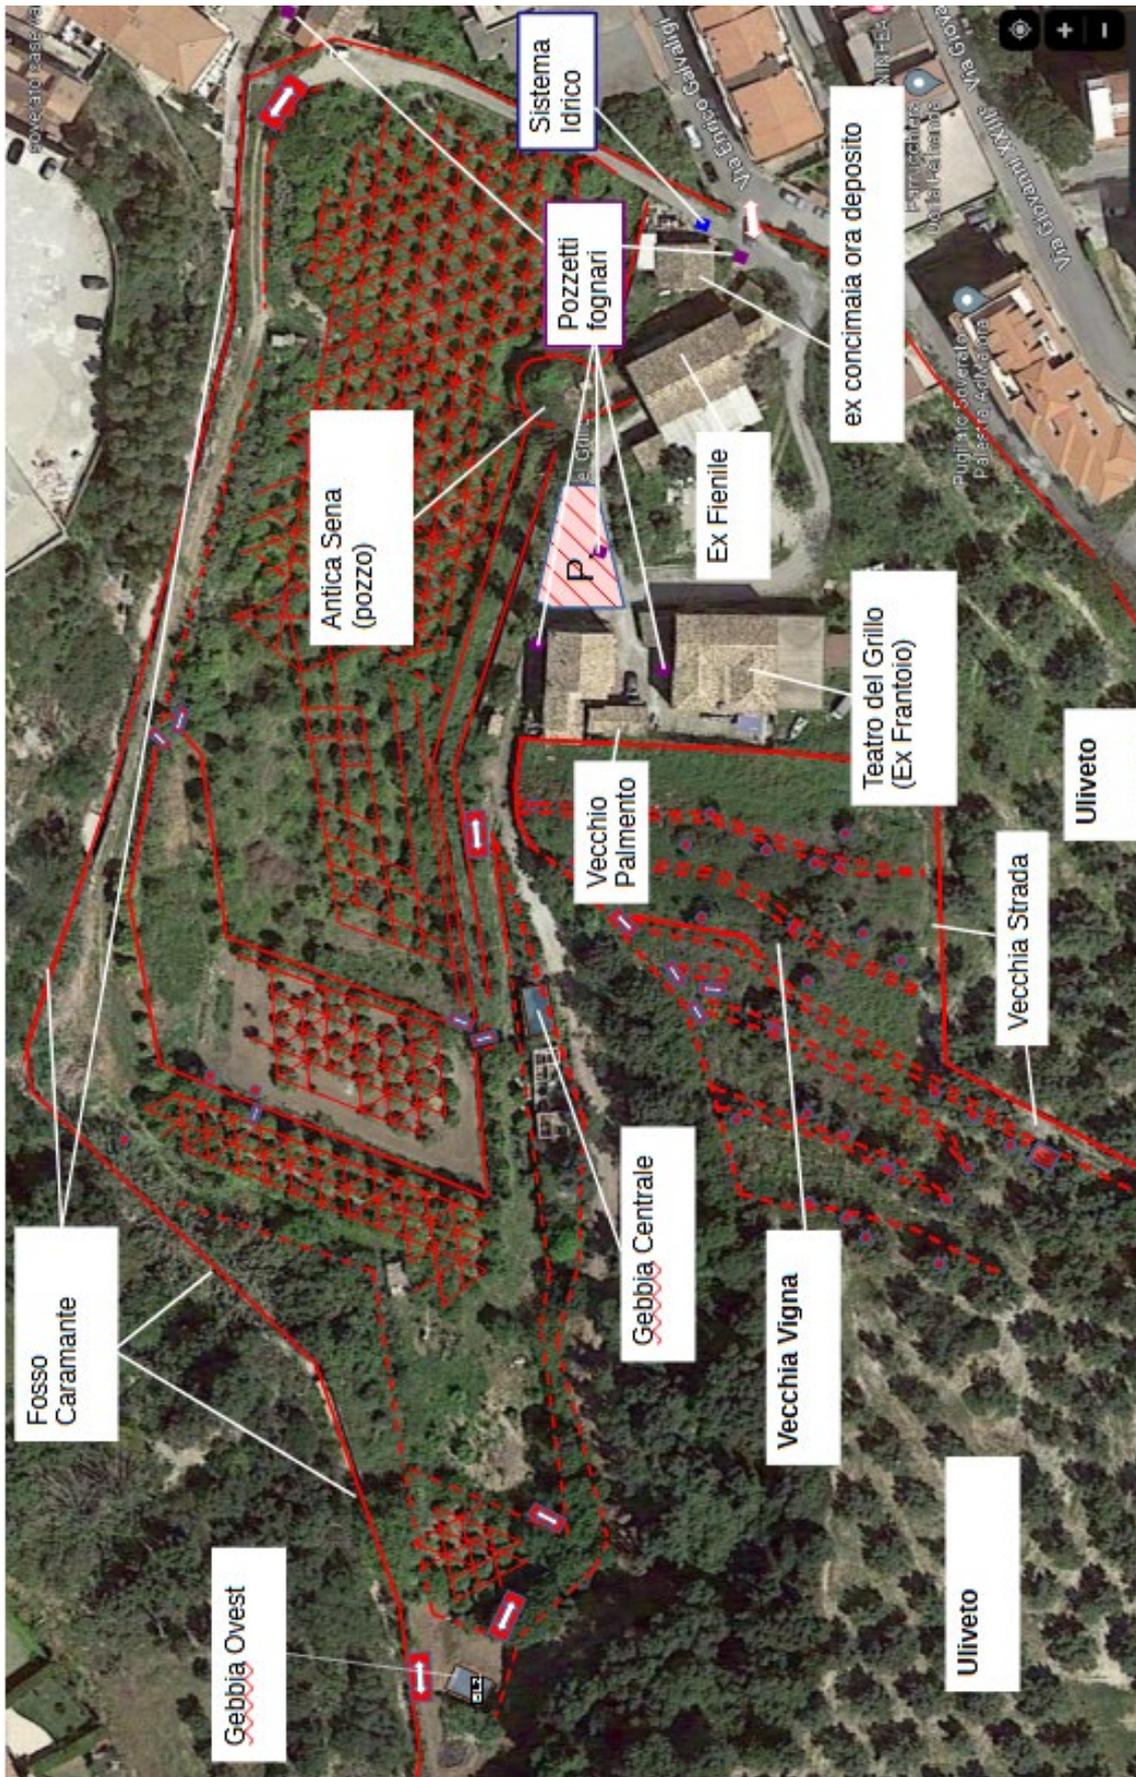
Foto 1 – ortofoto dell’area con evidenziati gli elementi significativi del contesto ambientale

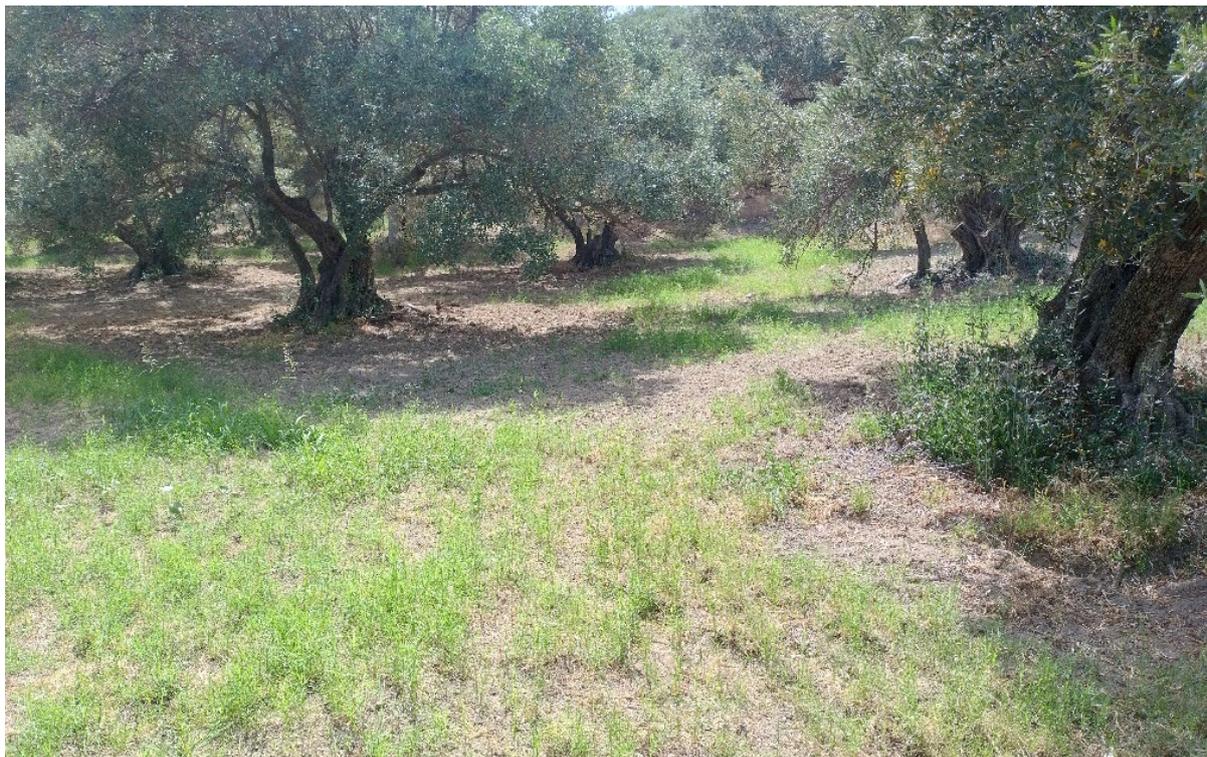
*Foto 4.* Vista dell'uliveto. L'andamento del terreno è caratterizzato da una dolce pendenza in direzione ovest-est. La distanza fra le piante consente la realizzazione delle piazzole previste in progetto senza intervenire sulla piantumazione esistente.

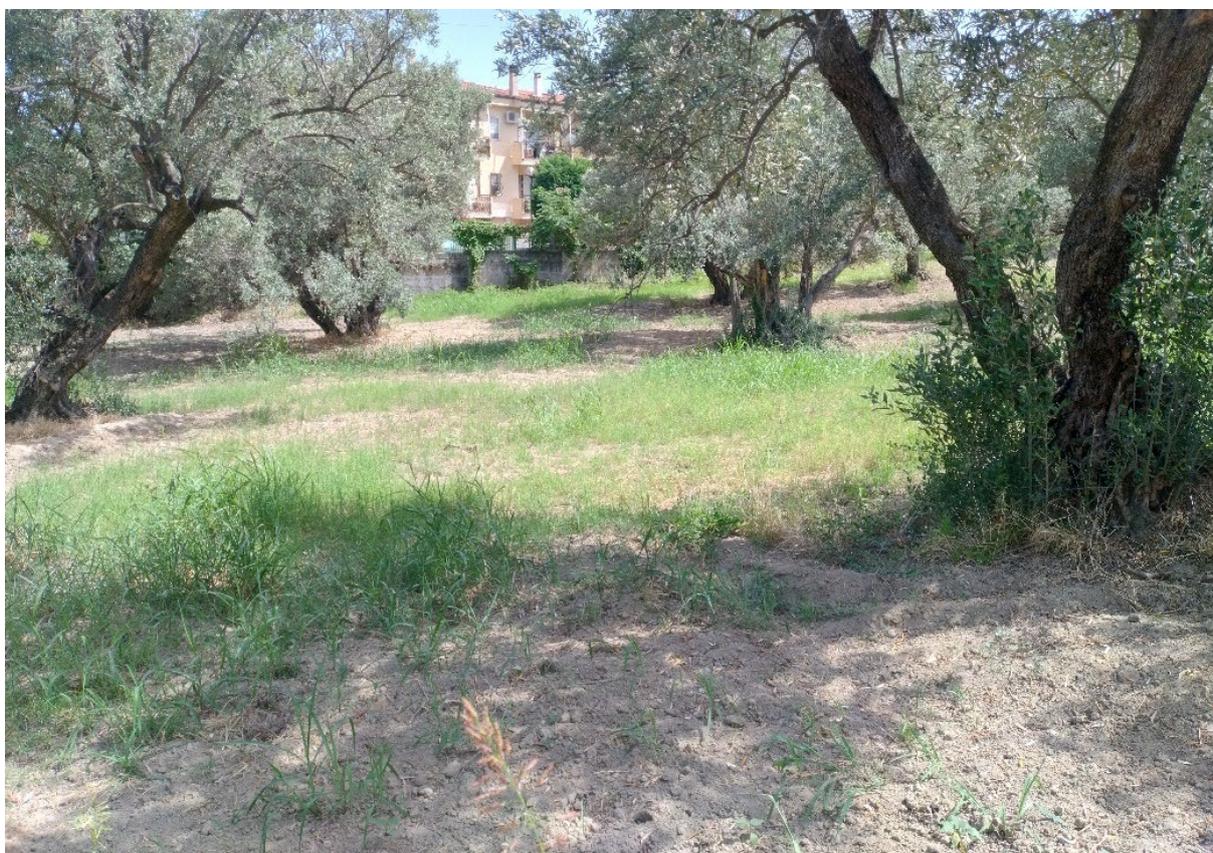
*Foto 5.* Vista dell'area parcheggio P1 da realizzarsi fra le piante con pavimentazione in terreno naturale stabilizzato.

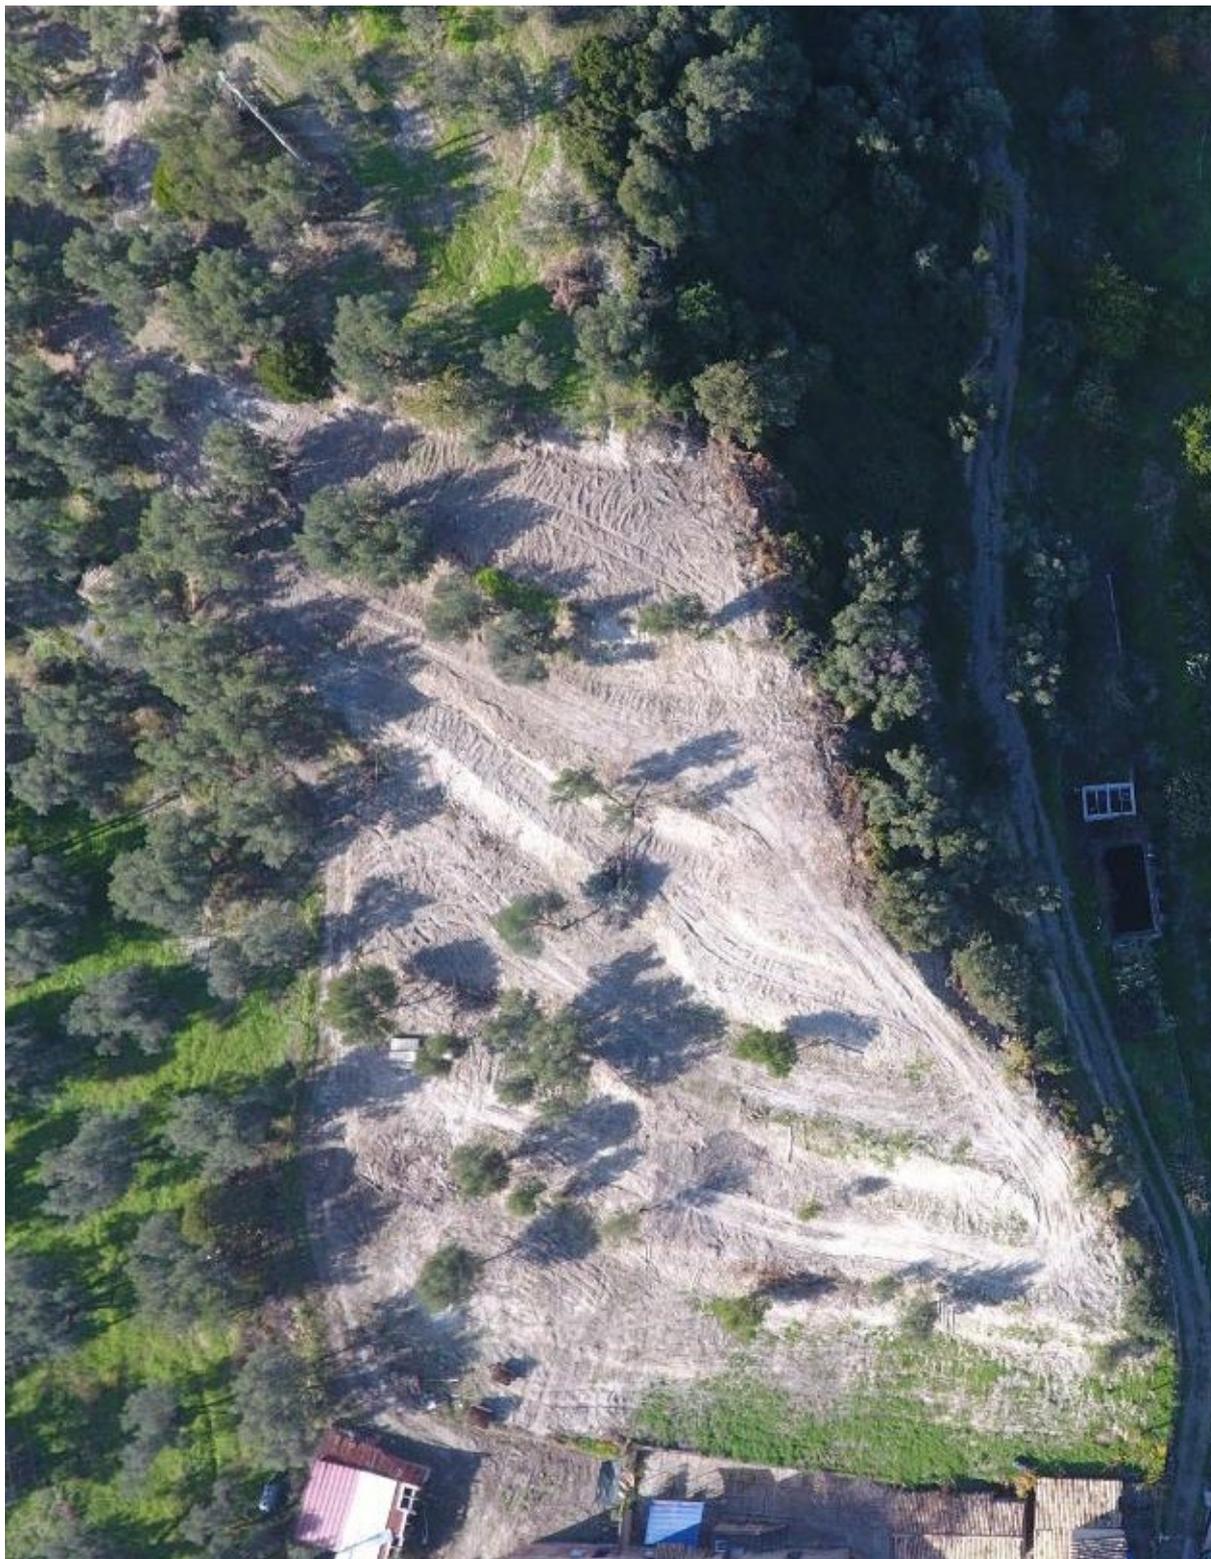
*Foto 7.* Vista aerea dell'area dell'ex vigna dove si percepisce chiaramente l'andamento altimetrico del terreno. Nella parte bassa dell'immagine, nello slargo prossima al vecchio borgo verranno realizzati i servizi comuni del glamping quali l'edificio del centro servizi, l'area piscine (adulti e bimbi, ma di ridotte dimensioni) e il piccolo parco giochi per bambini. In alto trova posto il centro benessere e la tenda Yurta che godranno di una bella vista sulla città. Nel mezzo le piazzole attrezzate sono collocate in funzione dell'andamento dei terrazzamenti esistenti.

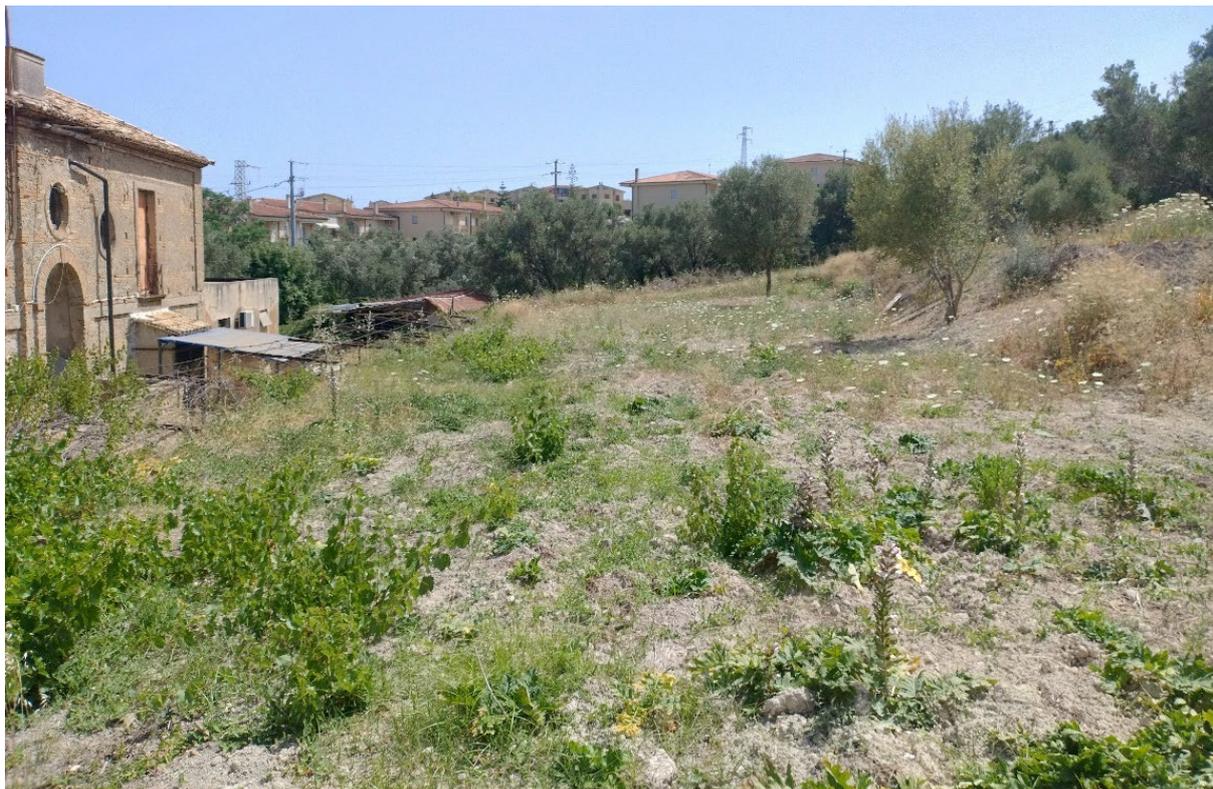
*Foto 8.* Foto ripresa spalle a nord dell'area terrazzata dell'ex vigna prossima al vecchio borgo posta mediamente a + m 3.00 rispetto al piano di campagna de borgo stesso e contenuta da un muro in ca esistente

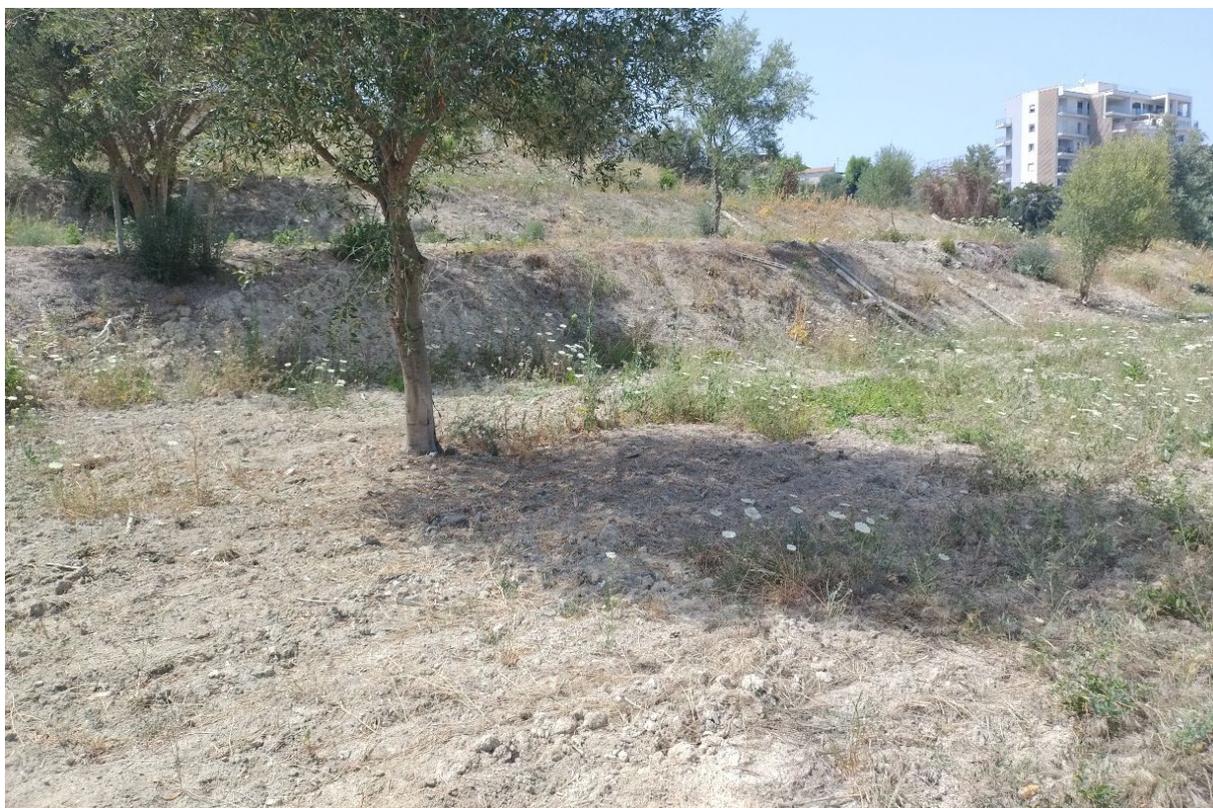
Foto 11. Scorcio sui terrazzamenti che ospiteranno le piazzole come da schema planimetrico di progetto

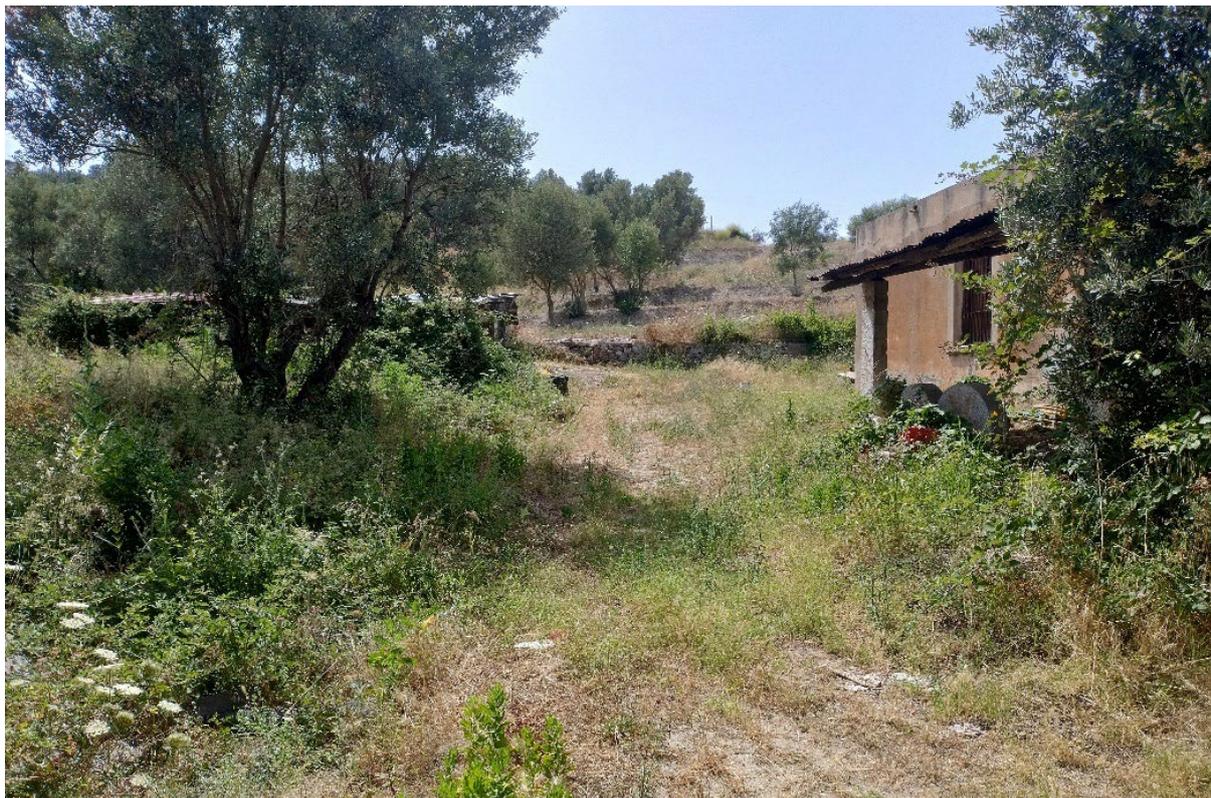
Foto 14. Vista sull'ingresso da realizzarsi al Glamping grosso modo in corrispondenza della baracca diruta da rimuovere sul lato sx della strada esistente. A destra l'ingresso al vecchio frantoio del vecchio borgo

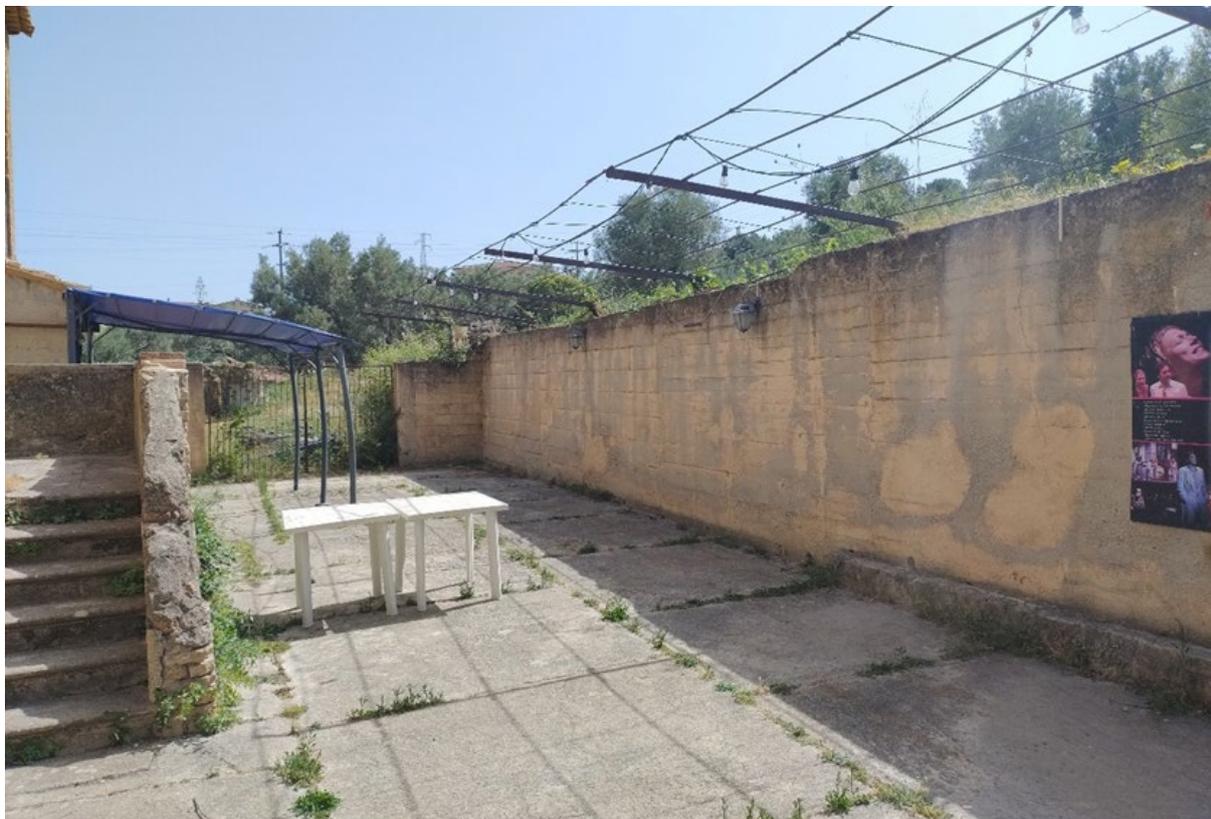
Foto 15. Muro di contenimento in c.a. fra il primo terrazzamento dell'ex vigna e il piano di campagna del vecchio borgo

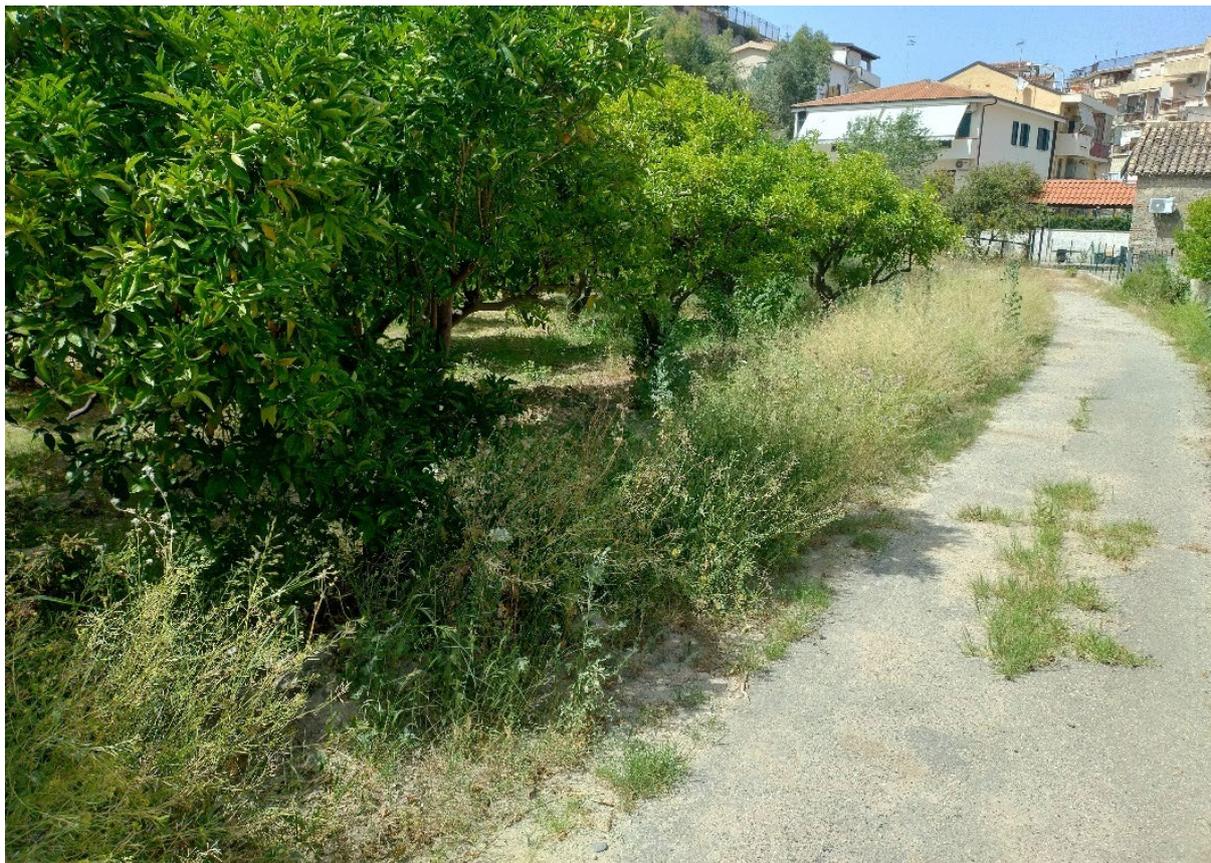
*Foto 20.* Strada interna perimetrale all'area dell'agrumeto in corrispondenza dell'ingresso. Sul lato sx verrà realizzata l'area di parcheggio P2.

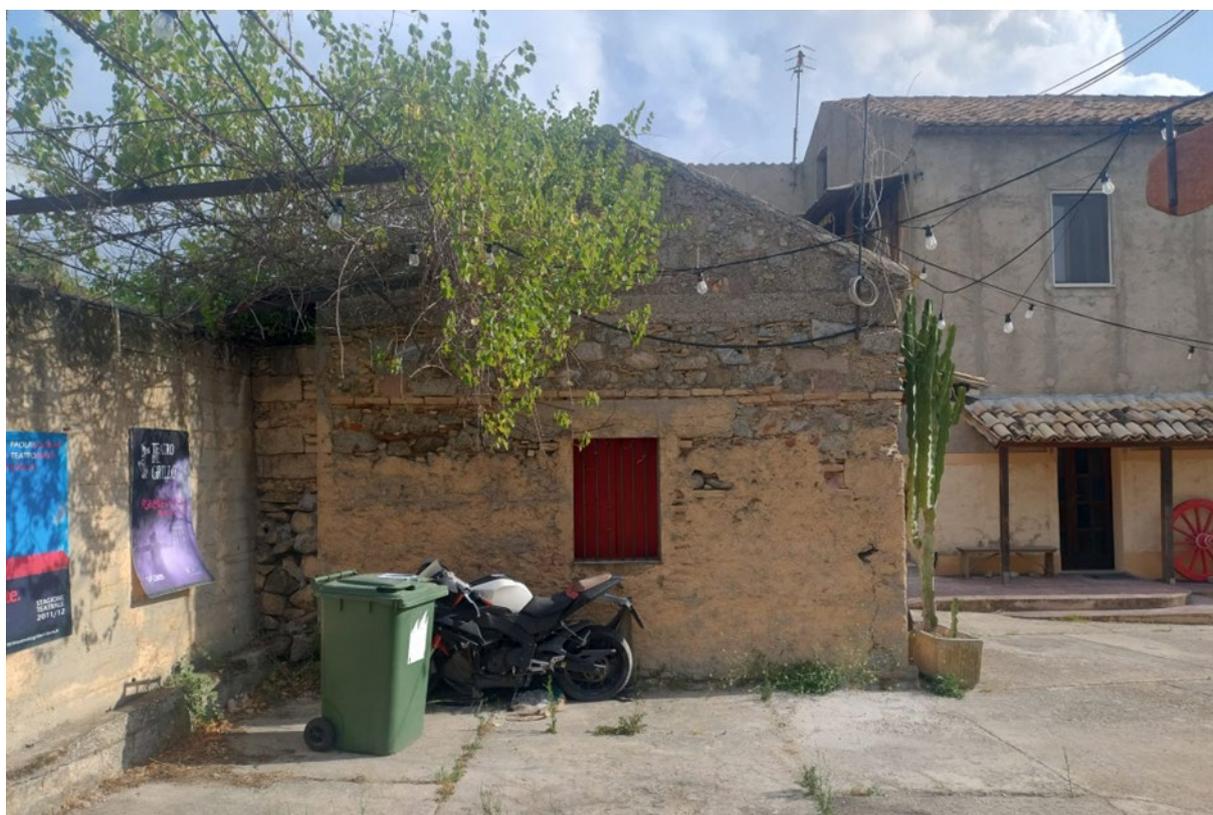
Foto 25. L'edificio è controterra sul lato ovest dove si rileva la presenza di un vespaio in pietra fra il muro di contenimento e il muro dell'edificio

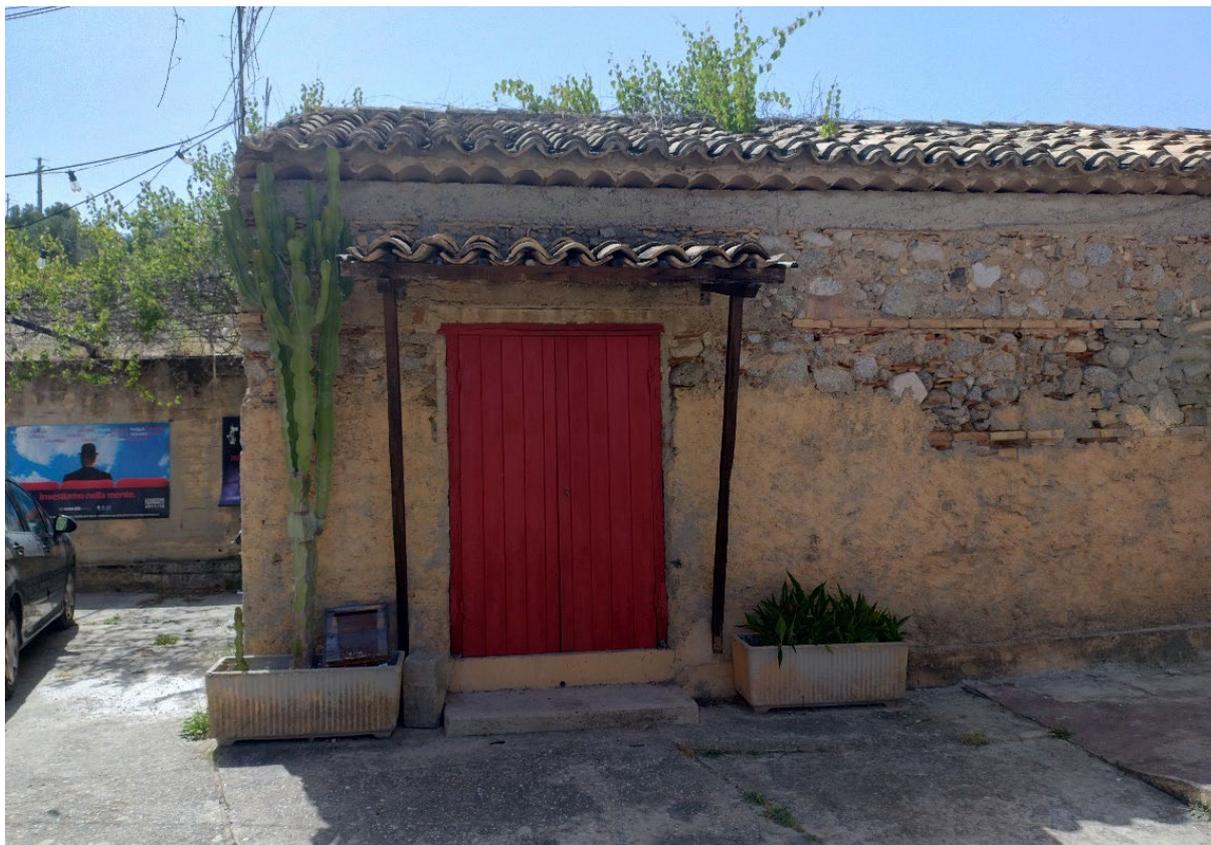
Foto 26. L'edificio della reception è in muratura di pietra listata dello spessore di cm 50. È presente un cordolo di coronamento perimetrale in c.a. posto alla quota di imposta del tetto. Il tetto è costituito da una semplice struttura in legno a capriata e da arcarecci sempre in legno e manto di copertura in coppi e canali a vista dall'interno.

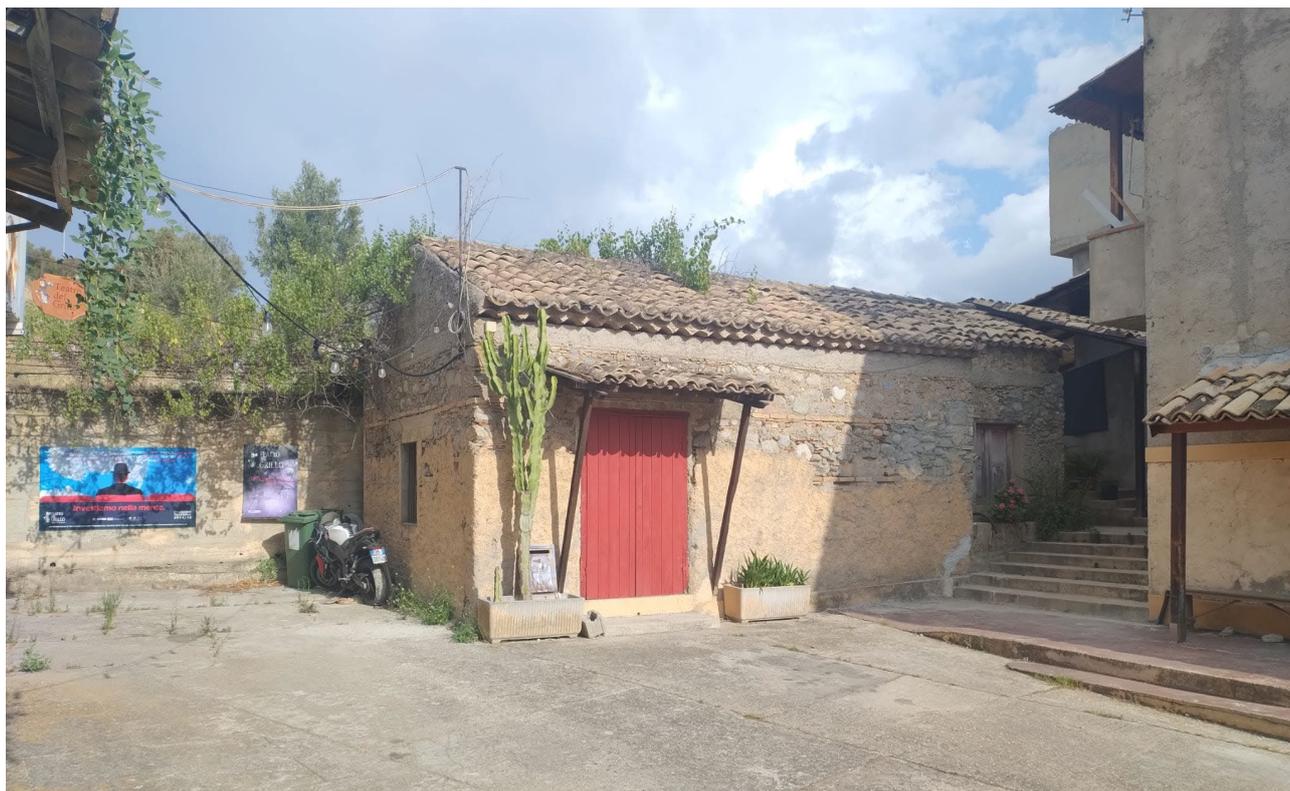
*Foto 27. Vista della scala che gira su tre lati dell'edificio e conduce al primo terrazzamento dell'ex vigna*

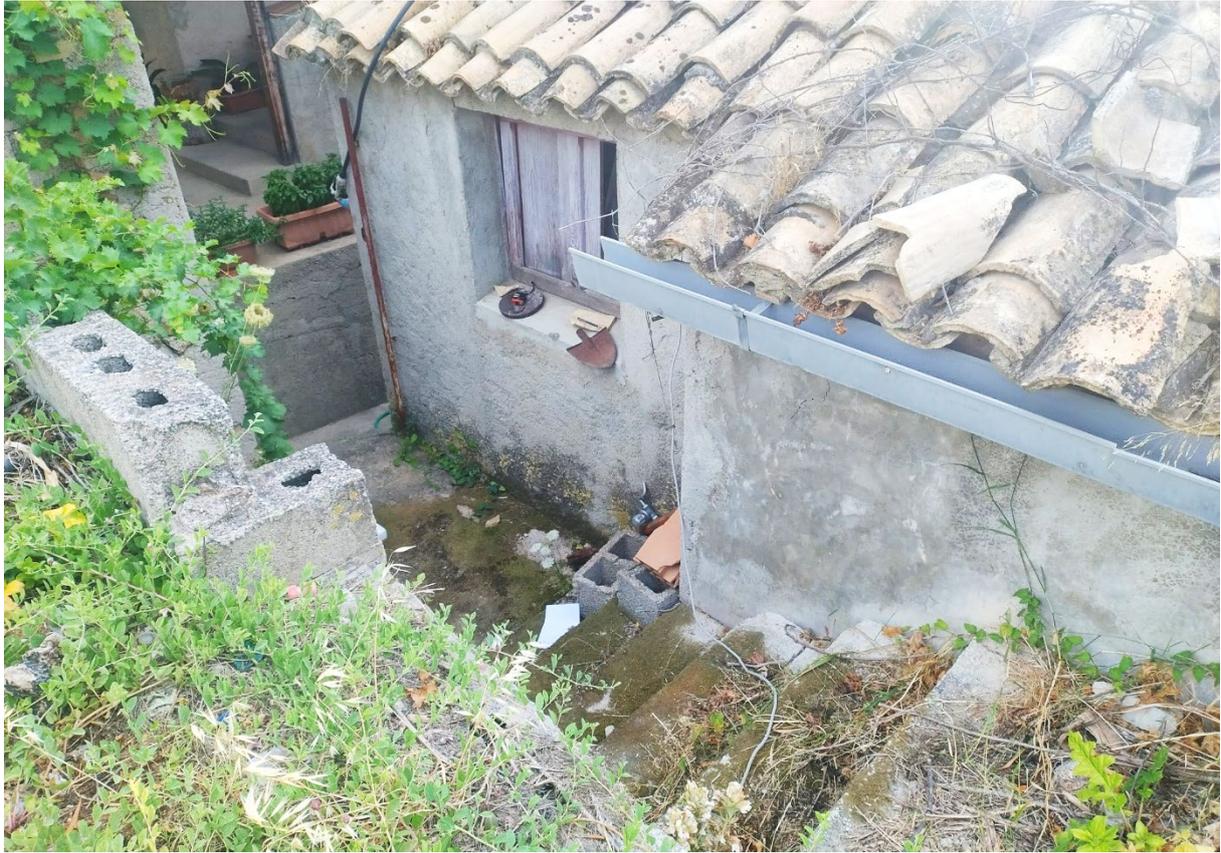
Foto 29. La scala di accesso all'ex vigna ricavata nello spazio fra i muri di contenimento e del fabbricato

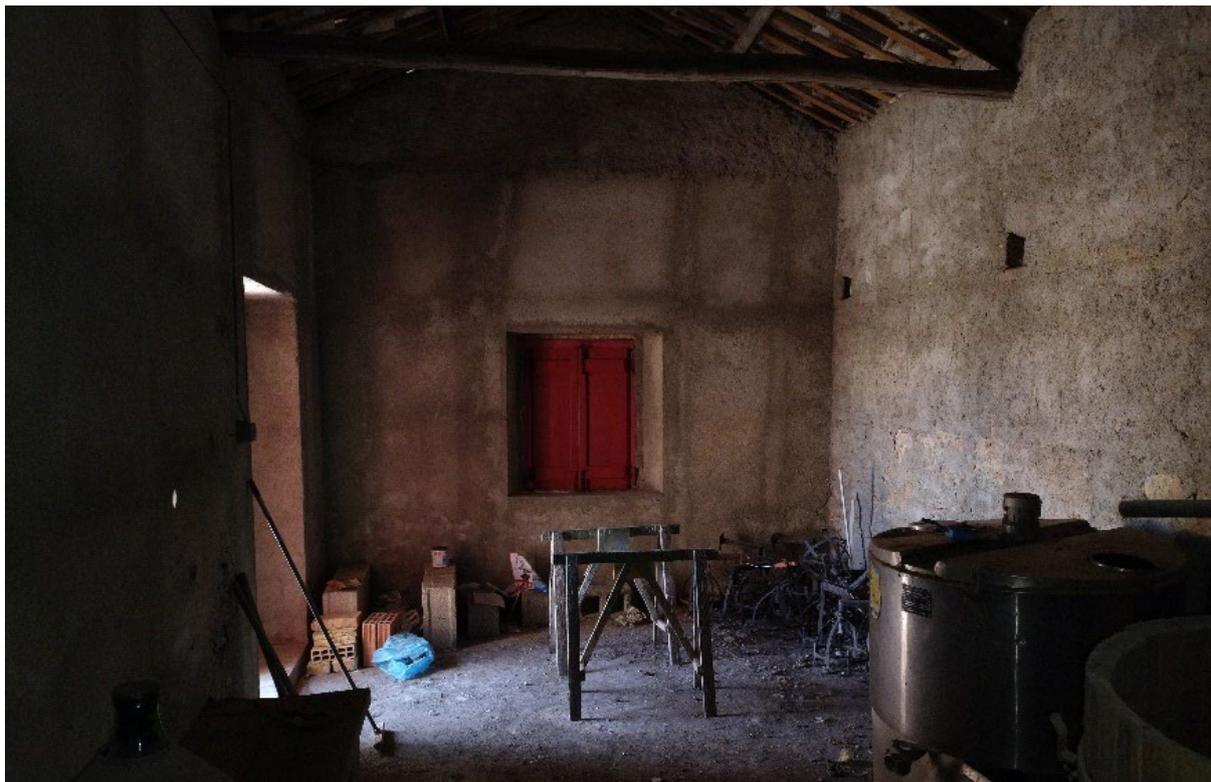
Foto 31. Sala ingresso Reception. è necessario un intervento di manutenzione straordinaria per adeguare l'edificio alle nuove funzioni. Non si interviene sugli elementi strutturali portanti.

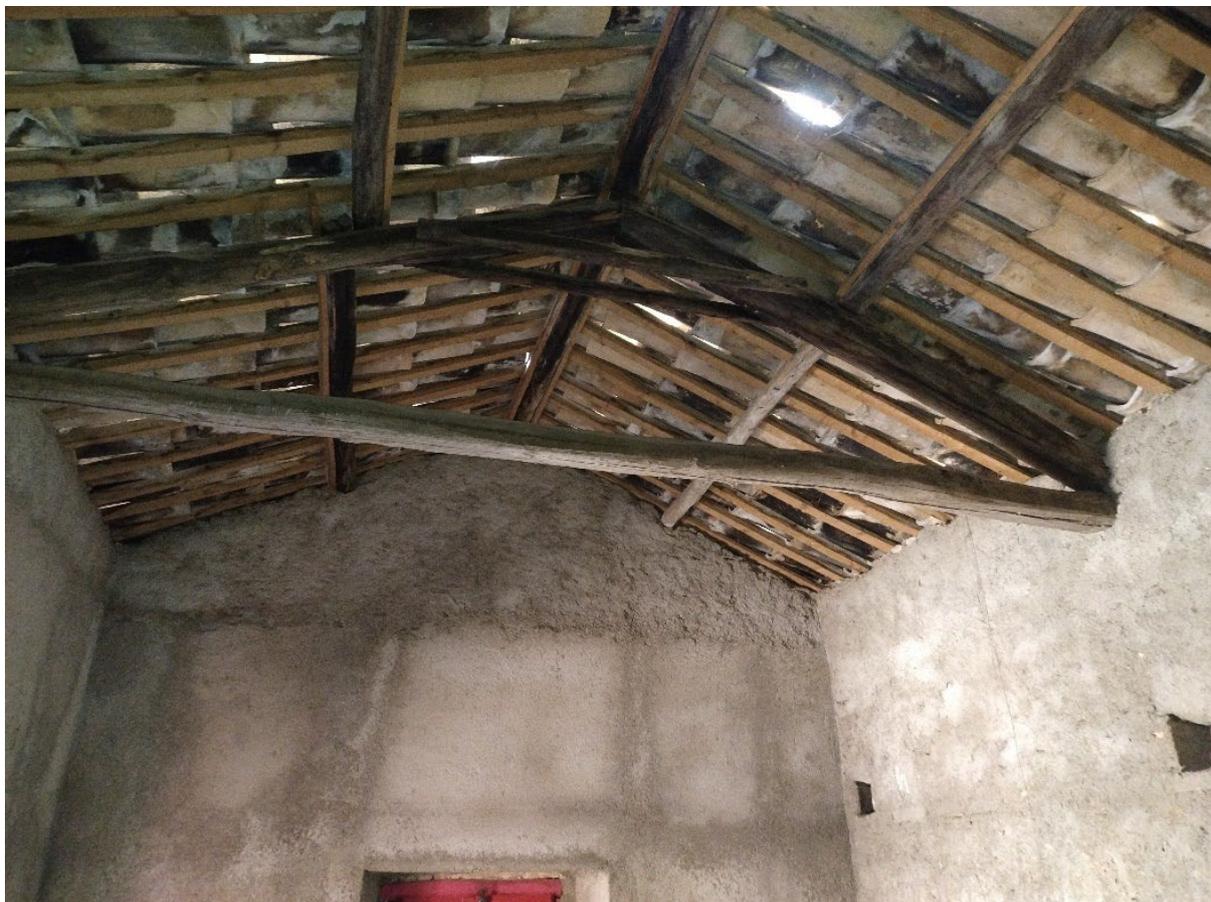
Foto 32. Particolare della copertura a tetto in coppi e canali su struttura portante in legno

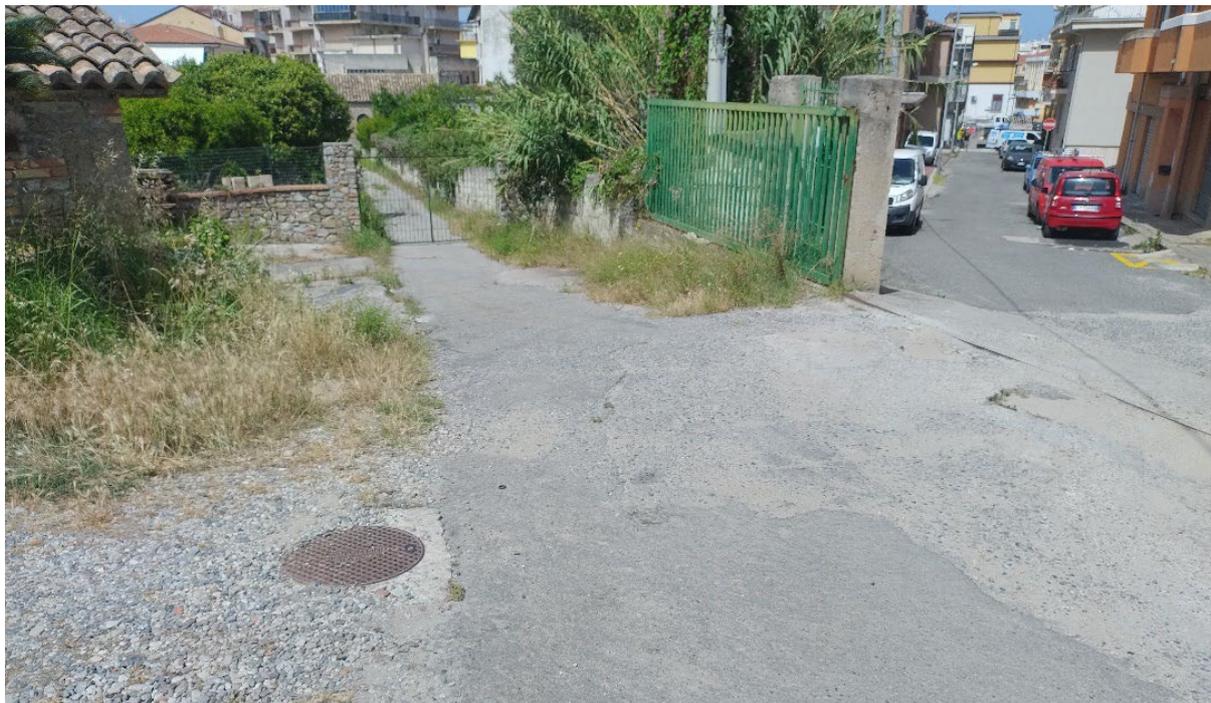
*Foto 32. Vista dall'interno della tenuta del pozzetto della fognatura e l'ingresso alla stessa*

La rete dei servizi comunali (rete idrica e fognaria) lambisce il vecchio borgo regolarmente servito da tutte le urbanizzazioni; per gli allacci del Glamping sono stati individuati due diversi *pozzetti*, uno in prossimità del burrone Caramante per la parte afferente l'agrumeto e l'altro all'ingresso della tenuta per la parte che insiste nella vecchia vigna e nell'uliveto.

Altri 3 pozzetti fognari che potrebbero essere utilizzati sono nell'intorno dell'edificio centrale ex trattoria "Randazzo".

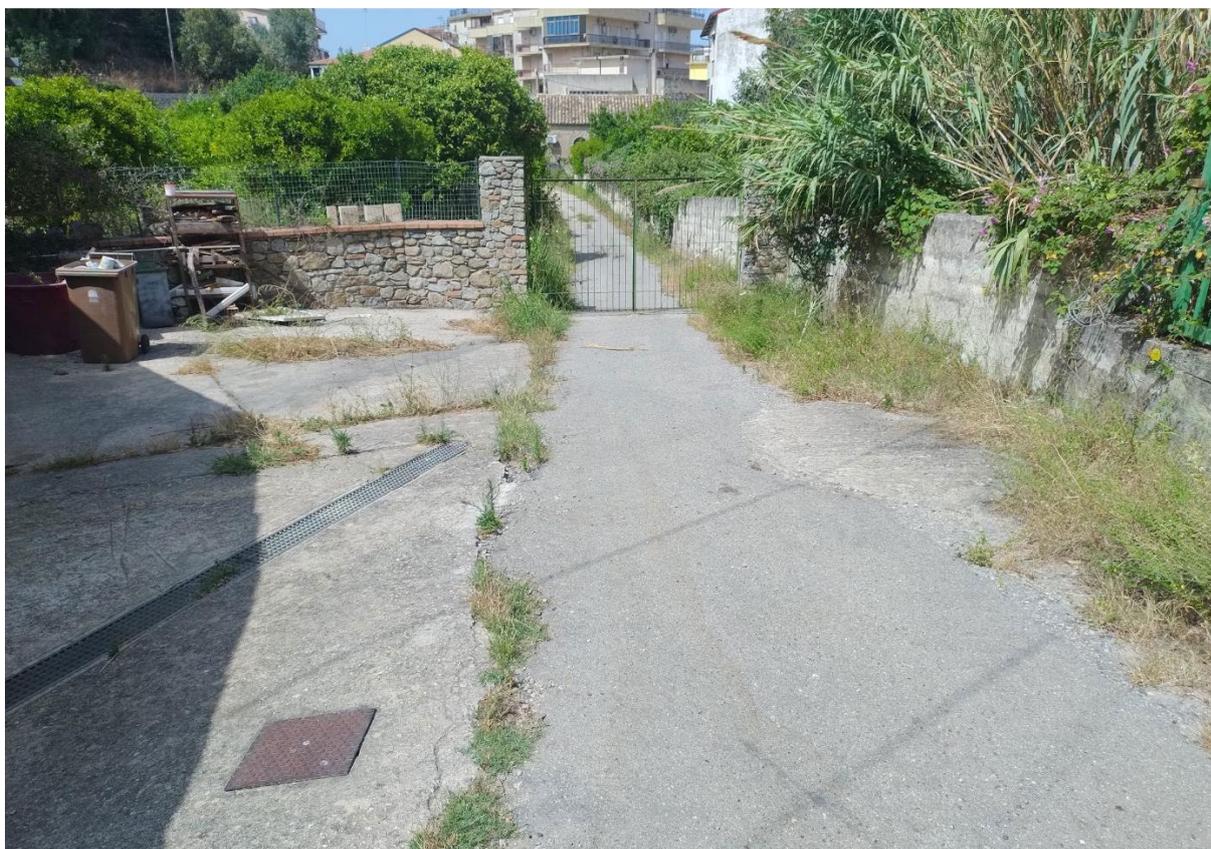
*Foto 33. In corrispondenza dell'accesso all'agrumeto il pozzetto della linea comunale di adduzione idrica dell'acqua potabile*

L'adduzione idrica è possibile dal pozzetto di rete presente all'ingresso della tenuta.
